ドレーンジョイント

対応径200A 同径・異径取り揃えております

こんな現象から橋梁を守ります

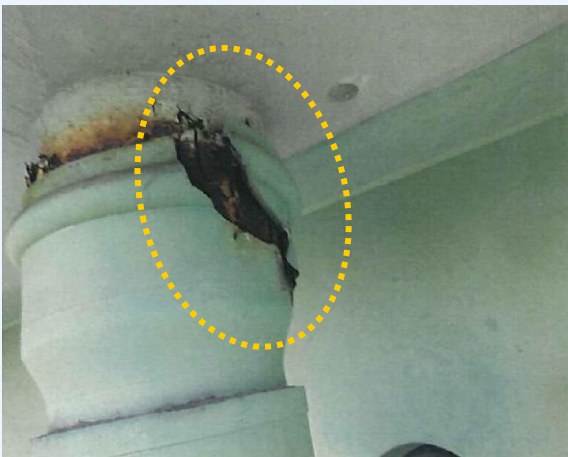
継手部分の破損

- 鋳物製排水柵では錆の膨張圧により、継手部や下部管にひび割れが発生し、水漏れの原因となっています。

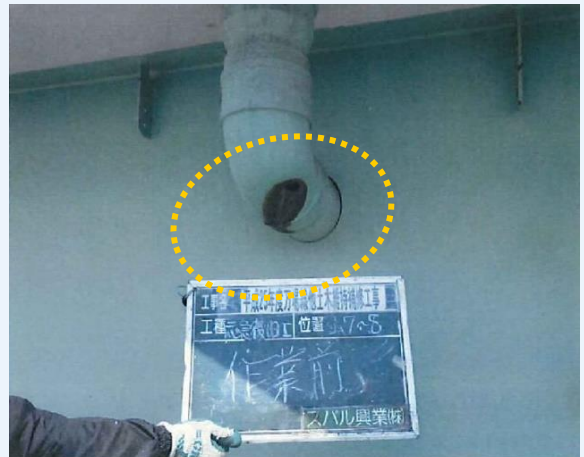
曲がり管の破損

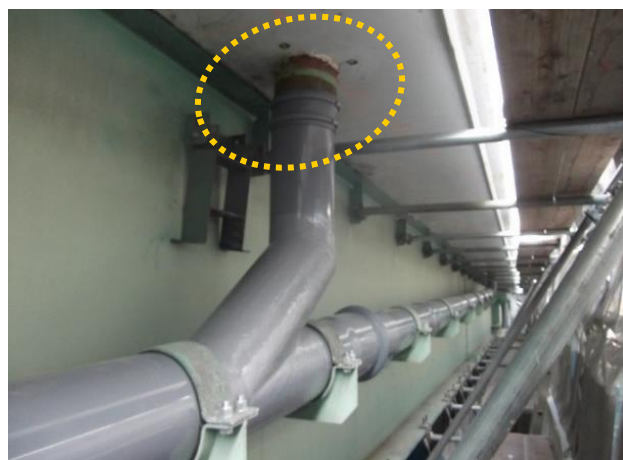
<ドレージョイント施工例>

ゴムバンドの上からホースバンドで固定するだけなので、現場で下部管にボルト穴を加工する必要がありません。
